**Grimm Pulverlack**

# Beschichtungs- ratgeber

Fehler erkennen und beheben

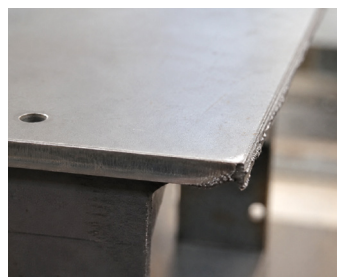
## Scharfe Kanten/ nicht entgratete Kanten

Teile wurden nur mangelhaft oder gar nicht innerhalb der mechanischen Fertigung entgratet. Teile sind so nicht beschichtbar – an scharfen Kanten kann kein optimaler Schichtaufbau stattfinden.

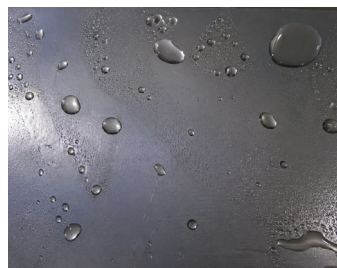
**Entfettung/Reinigung**  
**Spülwasser perlt ab,**  
**keine vollständige**  
**Benetzung**

Zu niedrige Entfettungswirkung durch schwer lösliche Öle/Fette (z. B. schwer entfernbare Bearbeitungsöle, eingepresste Ziehfatte, hochschmelzende Trennmittel, Rückstände aus dem Gleitschleifprozess).

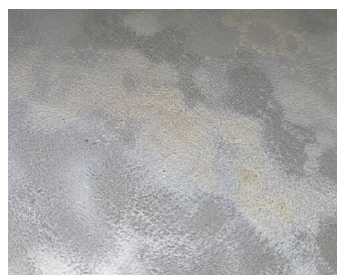
**Konversionsschicht**  
**ungleichmäßig oder fleckig**

Entfettung nicht ausreichend, Anlagenparameter verstellt, Spritzbild (Düsenstöcke) nicht in Ordnung.

Anorganische Schichten (Zunder, Rost, Hydroxide, Oxide) unvollständig entfernt.

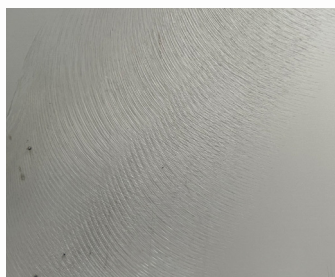
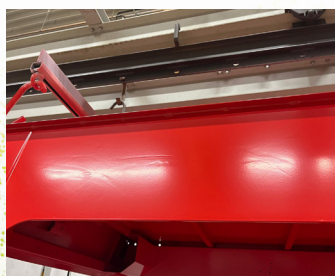
### Optisch sichtbare Bearbeitungsspuren

| Eventuelle Ursache | Lösungsansatz |
|---|---|
| Vorarbeiten mit zu grobem<br>Schleifmittel oder unsachgemäß<br>durchgeführt. | Geeignetes Schleifmittel bzw. Korngröße<br>verwenden. Schulung des Mitarbeiters. |

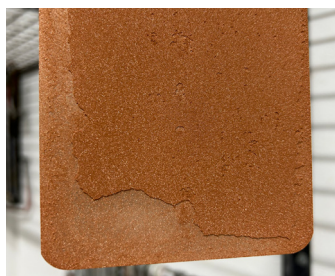
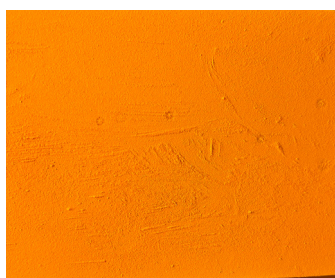
## Pulver rieselt vom Werkstück ab

| Eventuelle Ursache | Lösungsansatz |
|---|---|
| Ungenügende Erdung. | Erdung direkt am zu beschichtenden Bauteil prüfen/messen.<br>Widerstand muss $<1 \text{ M}\Omega$ sein.<br>Zur Vereinfachung: Erdungstester mit Leuchtdioden (rot = n.i.O. / grün = i.O.) einsetzen. |

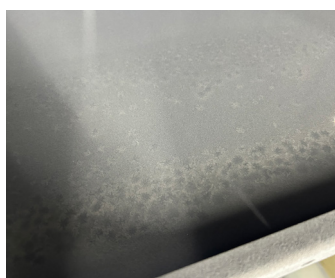
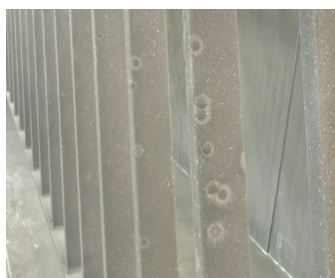
## Spannungsrückschläge

| Eventuelle Ursache | Lösungsansatz |
|---|---|
| Fehlende Erdung. | Erdung überprüfen – Messung/Prüfung generell am Bauteil durchführen (Erdungstester). |
| Zu oft abgeblasen (elektrostatische Aufladung). | Häufiges Abblasen vermeiden. Werkstücke erneut (feucht) reinigen, damit die Ladung vom Teil genommen wird. Verwendung eines Ionisierers um die Ladung zu entfernen. |

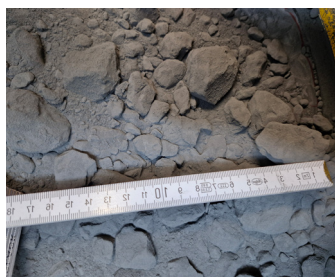
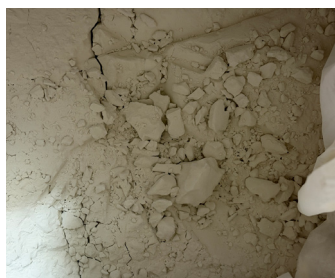
## Klumpen-/ Agglomeratbildung

| Eventuelle Ursache | Lösungsansatz |
|---|---|
| Unsachgemäße Lagerung (Lagertemperatur nicht in Ordnung, hohe Luftfeuchtigkeit). | Vor Verwendung absieben, neues Pulver verwenden. |

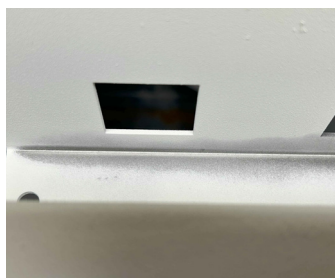
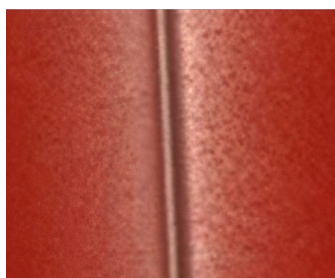
## Schlechtes Eindringverhalten

| Eventuelle Ursache | Lösungsansatz |
|---|---|
| Förder-, Dosier- oder Triboluft zu hoch. | Druck verändern bzw. reduzieren. |
| Abstand zwischen Pistole und Werkstück zu groß bzw. zu klein. | Abstand verringern bzw. vergrößern |

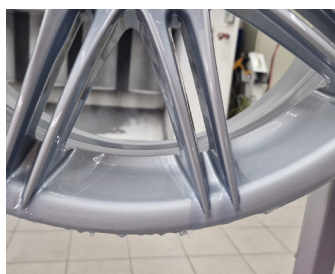
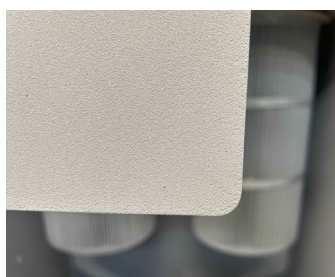
## Schichtdicke zu hoch

| Eventuelle Ursache | Lösungsansatz |
|---|---|
| Werkstücke zu heiß aus dem Haftwassertrockner in die Beschichtung, Pulver klebt an. | Werkstücke länger abkühlen lassen (< 30–40 °C). |

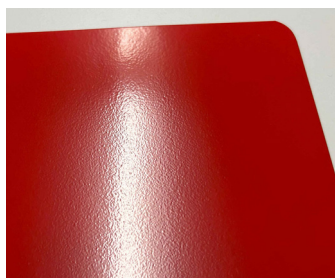
## Schichtdicke zu gering

| Eventuelle Ursache | Lösungsansatz |
|---|---|
| Aufladung des Pulvers unzureichend. | Hochspannung überprüfen bzw. optimieren. |
| Fluidverhalten des Pulvers<br>nicht optimal. | Fluidisierung überprüfen (siehe S. 13<br>„Pulverlackförderung mangelhaft/Schlechte<br>Fluidisierung“), bei Automatanlagen auf<br>möglichst gleich lange Schläuche achten. |

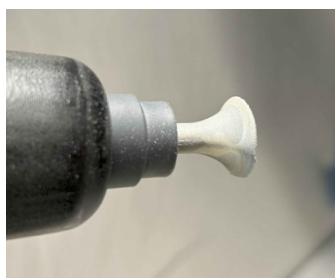
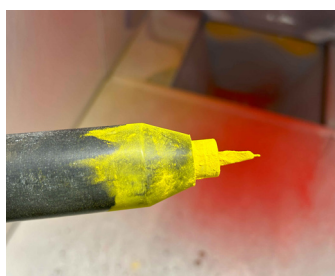
## Anlagerungen an der Elektrodenadel

| Eventuelle Ursache | Lösungsansatz |
|---|---|
| Keil verschleiß am Elektrodenhalter. | Keil wechseln. |
| Bei Effektpulverlacken:<br>Zu starke Elektrostatische Einstellungen. | kV reduzieren, und erneut überprüfen. |

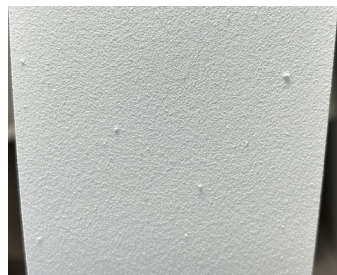
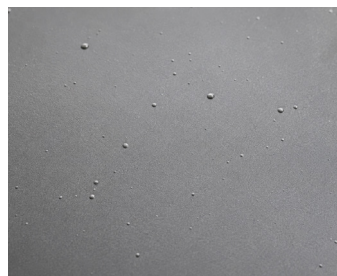
**Pulverspucker  
auf der Oberfläche**

| Eventuelle Ursache | Lösungsansatz |
|---|---|
| Schlechte Fluidisierung. | Fluidisierung richtig einstellen. |
| Pulver feucht. | Trockenes Pulver verwenden, auf Kondensation achten (nicht vom kalten Lager in Anlage geben). |

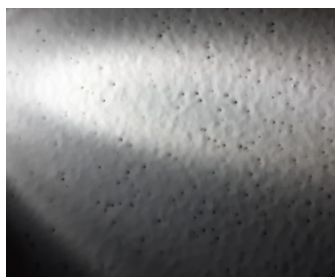
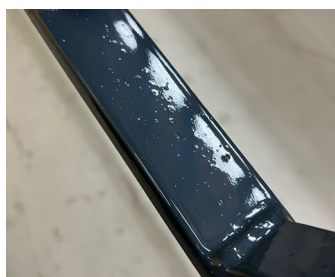
## Krater auf der Oberfläche

| Eventuelle Ursache | Lösungsansatz |
|---|---|
| Unzureichende Vorbehandlung<br>(z. B. Öl- und Fettrückstände). | Überprüfung der Vorbehandlung, eventuell Chemikalienhersteller kontaktieren.<br>Auf saubere Oberfläche achten, Werkstücke beizen, evtl. schleifen, sandstrahlen (sweepen). |
| Werkstücke zu feucht/zu nass<br>(z. B. Regentropfen durch Lichtkuppeln). | Trockenzeit bzw. –Temperatur erhöhen, speziell bei anodisierten Werkstücken auf Materialstärke achten, Lichtkuppeln bei Regen schließen. |

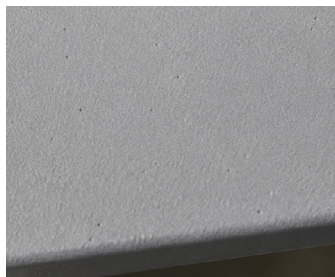
## Nadelstiche

| Eventuelle Ursache | Lösungsansatz |
|---|---|
| Feuchtegehalt des Pulvers zu hoch. | Überprüfen der Lagerbedingungen, im Winter auf Wasserkondensation im Pulver achten. Pulverlackgebinde richtig verschließen. |

| Eventuelle Ursache | Lösungsansatz |
|---|---|
| Zu hoher Förderluft- bzw. Pulverausstoß. | Pulverausstoß optimieren, Parameter überprüfen. |

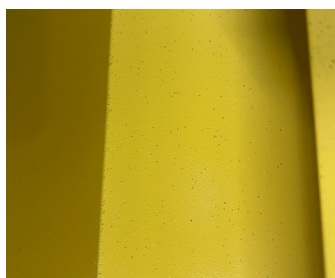
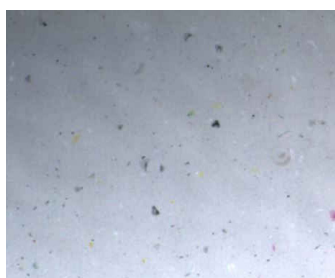
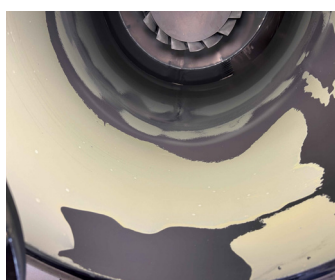
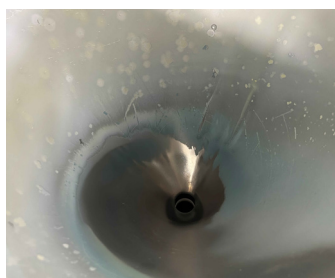
## Farbverschleppung, Schmutzeinschlüsse

| Eventuelle Ursache | Lösungsansatz |
|---|---|
| Verunreinigung vom Förderer, der Transportkette, der Kettenschmierung etc. | Reinigung der Anlage bzw. Siebkontrolle auf Schmutz bzw. Siebriss. |
| Mangelhaft gereinigte Anlage. | Gewissenhafte Reinigung von Pistolen, Schläuchen, der Kabine und des Zyklons (falls vorhanden). Regelmäßige Granulat Reinigung am Zyklon durchführen. |

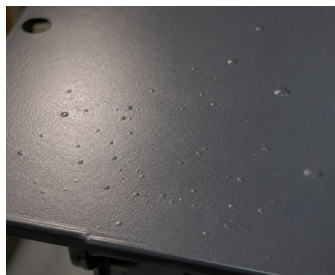
## Blasen

| Eventuelle Ursache | Lösungsansatz |
|---|---|
| Wasser auf Werkstück. | Haftwassertrockner und Aufhängungen der Werkstücke kontrollieren. |
| Korrosions-, Öl- und Fettrückstände. | Vorbehandlung optimieren. |
| Bruch der Zinkschicht, doppelte Zinkschicht, Korrosion unter der Zinkschicht. | Doppelte Zinkschicht vermeiden bzw. auf einwandfreie Verzinkung achten – ggf. Gespräch mit dem Verzinkungsbetrieb. |

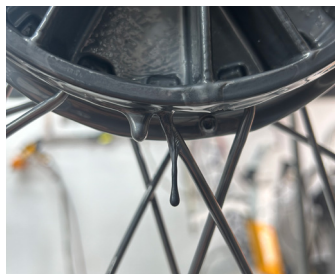
## Tropfenbildung

| Eventuelle Ursache | Lösungsansatz |
|---|---|
| Zu hohe Schichtdicke (z. B. Draht- bzw. Blechwaren). | Schichtdicke reduzieren. |

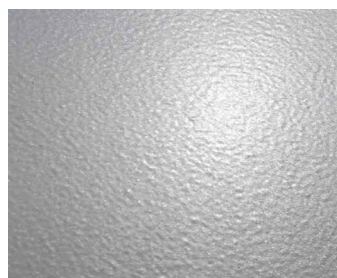
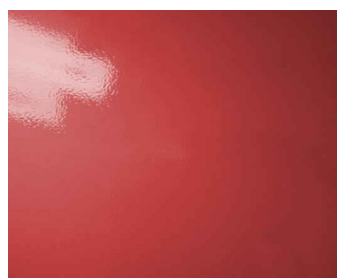
## Orangenhaut-Effekt

| Eventuelle Ursache | Lösungsansatz |
|---|---|
| Zu langsames Aufheizen der Werkstücke. | Aufheizkurve ermitteln und erhöhen (besonders bei dickwandigen Werkstücken). |

| Eventuelle Ursache | Lösungsansatz |
|---|---|
| Zu starke elektrostatische Aufladung. | Hochspannung (kV) reduzieren, Coronastar/Coronaring einsetzen. |

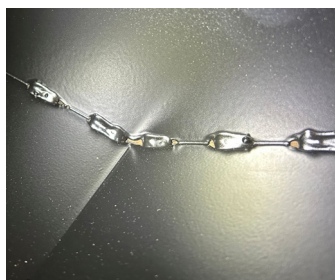
## Benetzungsstörung – Großflächig

| Eventuelle Ursache | Lösungsansatz |
|---|---|
| Verharztes Öl, Fett oder Trennmittel, unlösliche Ziehmittel. | Vorbehandlung überprüfen und ggf. ändern, andere Zieh-, Trennmittel einsetzen – Kunde bzw. Zulieferer konsultieren. |
| Bandstillstand in der Vorbehandlung, aufrocknende Chemikalien. | Bandstillstand vermeiden bzw. bedampfen, benebeln. |

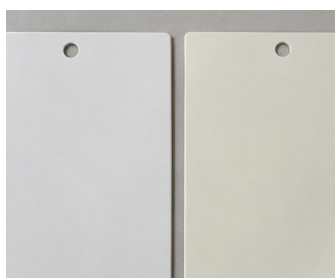
## Farbabweichungen

| Eventuelle Ursache | Lösungsansatz |
|---|---|
| Schichtstärke stark schwankend. | Auf konstante Schichtstärke achten – Applikation überprüfen – Parameter anpassen. |
| Farbtonschwankungen durch Einbrenntechnik bzw. Ofenatmosphäre (z. B. direkt beheizter Gasofen, IR-Ofen), Verwendung von Raumluft für Brenner! | Geeignete Pulverlacke verwenden, Ofen kontrollieren, Luft- Versorgung für Brenner aus dem Freien (keine Raumluft). |

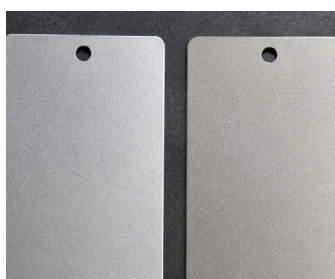
## Farbabweichung bei Effektpulverlacken

| Eventuelle Ursache | Lösungsansatz |
|---|---|
| Zu hoch eingestellte Elektrische Parameter. | Hochspannung (kV)/Strom (µA) reduzieren. |
| Keine/Schwache Erdung. | Erdung überprüfen an den Bauteilen, gegebenenfalls Haken erneuern. |

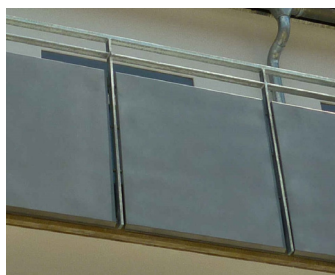
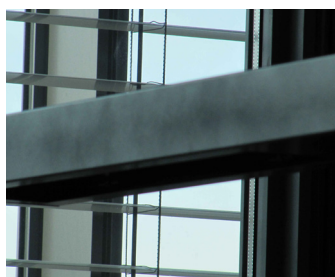
## Wolkenbildung

| Eventuelle Ursache | Lösungsansatz |
|---|---|
| Pistolenabstand zum Werkstück zu groß oder zu gering. | Abstand überprüfen. |
| Entmischung über Rückgewinnungspulver bei Effekt-Pulverlacken, ungleicher Anteil Frisch zu Rückgewinnungspulver. | Auf gleichmäßige Pulverqualität achten, Verhältnis Frisch- und RGW-Pulver einhalten. |

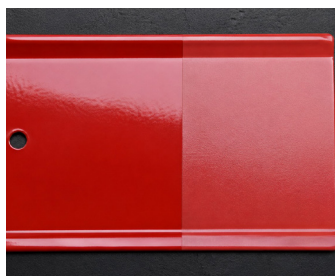
## Mangelnde Deckkraft

| Eventuelle Ursache | Lösungsansatz |
|---|---|
| Schichtdicke zu gering. | Mindestschichtdicke, vor allem bei kritischen Farbtönen (z. B. rot, orange, gelb) beachten. |

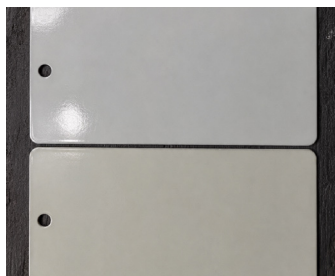
### Farbabweichung zum Urmuster oder zur Farbkarte

| Eventuelle Ursache | Lösungsansatz |
|---|---|
| Chargenabweichung. | Objektbezogene Aufträge mit einer Charge beschichten, farbmimetrische Prüfung durchführen – Pulverhersteller konsultieren. |

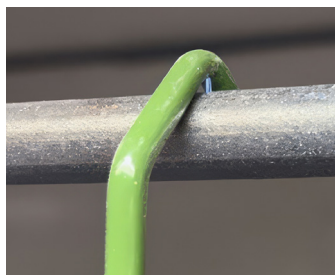
Elektrischer  
Überschlag

Beim Pulverbeschichten ist eine gute Erdung der Bauteile entscheidend, damit das elektrostatisch aufgeladene Pulver gleichmäßig haften kann.

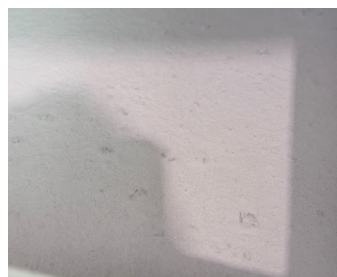
Gleichmäßige Fluidisierung

Bei der Fluidisierung wird das Pulverlackmaterial mit Druckluft aufgelockert und gleichmäßig in Bewegung gehalten. Dadurch verhält sich das Pulver ähnlich wie eine Flüssigkeit und kann kontinuierlich zur Pulverpistole gefördert werden.

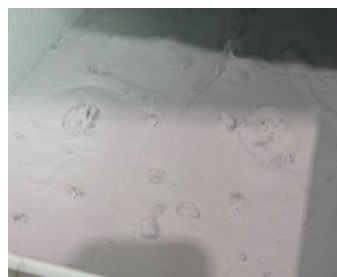
Zu starke Fluidisierung

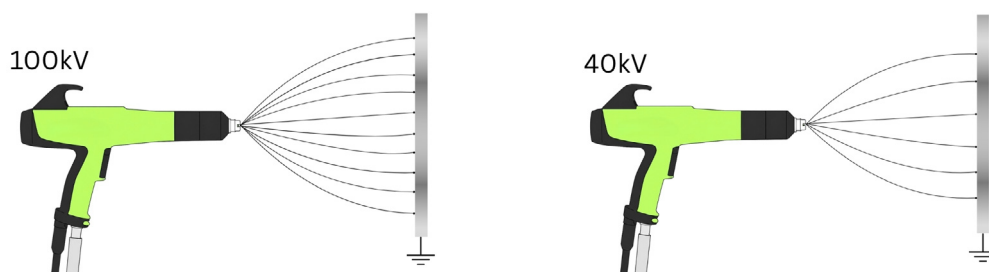
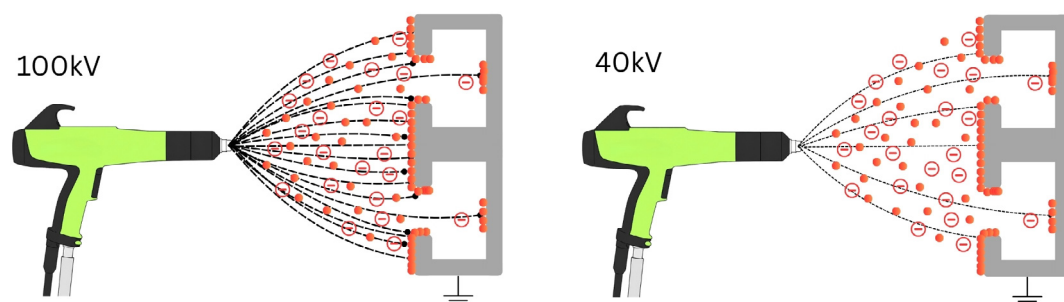
### Vertiefende Darstellung

Die Hochspannung bestimmt die Anzahl der elektrostatischen Feldlinien zwischen Pistole und Werkstück. Je höher die kV-Zahl, desto mehr Feldlinien entstehen und desto stärker ist das elektrostatische Feld. Da die Pulverpartikel den Feldlinien zum Werkstück folgen, sorgt eine höhere Spannung für eine stärkere elektrostatische Unterstützung als eine niedrigere Spannung. Gleichzeitig vergrößert sich der Umgriff, wodurch auch von der Sprühdichtung abgewandte Bereiche, wie die Rückseite eines Werkstücks, beschichtet werden. Je nach Werkstückgeometrie kann dieser Umgriff bis zu 10 cm betragen.

Einfach zusammengefasst: Die Hochspannung (kV) sorgt für die Stärke des Elektrischen Feldes.

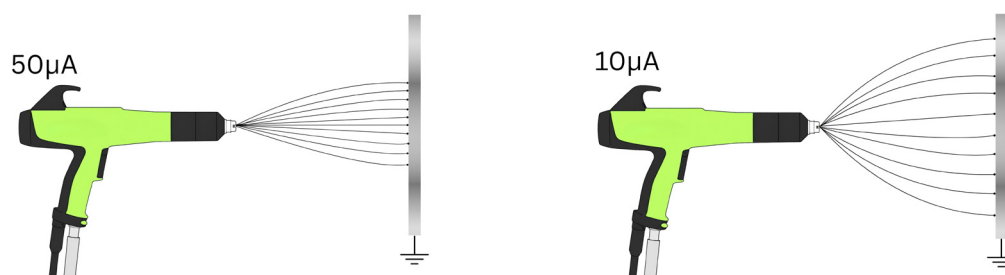
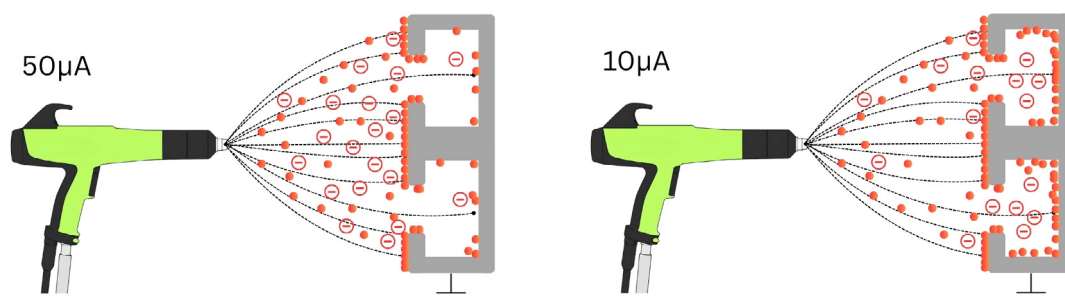
### Vertiefende Darstellung

Der Strom beeinflusst nicht die Anzahl der elektrostatischen Feldlinien, sondern deren Abstand zueinander. Dadurch wird nicht die Stärke des elektrostatischen Feldes verändert, sondern der Energieeintrag pro  $\text{cm}^2$  Werkstückoberfläche. Niedrige Stromwerte reduzieren oder vermeiden negative Beschichtungseffekte wie Faraday Effekte, die vor allem bei komplexen Werkstückgeometrien auftreten. Die Stromeinstellung am Steuergerät stellt dabei keinen konstant fließenden Strom dar, sondern eine Strombegrenzung. Erst wenn der eingestellte Strom erreicht wird, regelt das Steuergerät nach und verhindert einen weiteren Stromanstieg. Diese Regelung ist abhängig vom Sprühabstand.

Abstand Pistole zu Werkstück hoch = hohe kV und niedrige  $\mu\text{A}$   
Abstand Pistole zu Werkstück niedrig = niedrige kV und hohe  $\mu\text{A}$

Bei den meisten Geräteherstellern lassen sich die IST-Werte während dem Beschichten auf dem Display anzeigen.
